## חסימי רעש שקופים והשפעתם על עופות

דו"ח ביניים יוני 2025

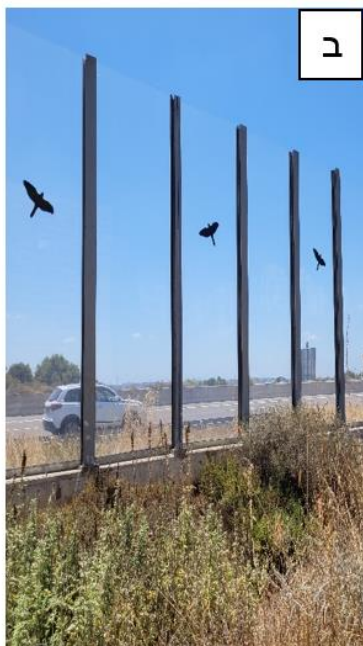
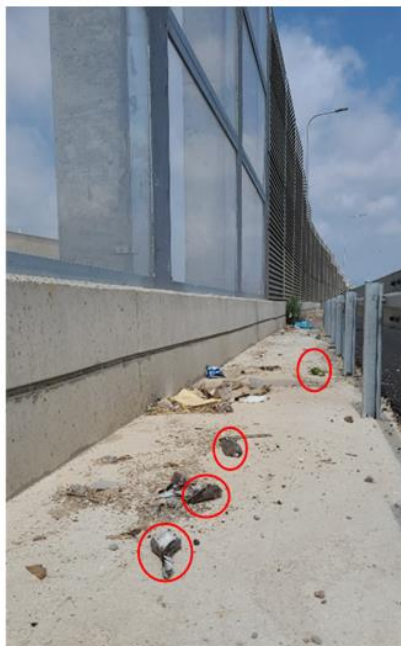
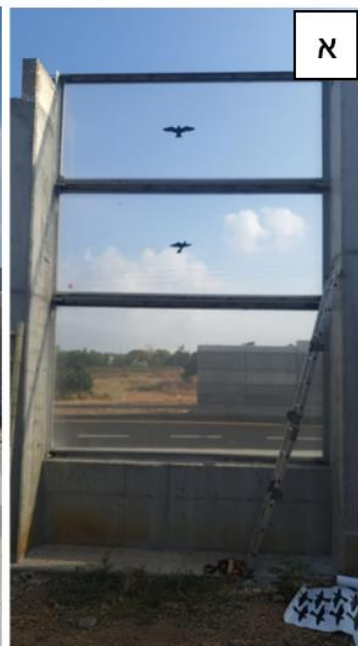
תמונה 1. א. קיר אקוסטי בסמוך לשוב מזרעה. במרכז הקיר לפני הדבקת המדבקות. ניתן לראות פגרי עופות למרגלות הקיר. מימין חלונות ממוגנים. במקרה זה ניכר כי תוספת המדבקה צמצמה באופן ניכר את הפגיעה. ב. קיר אקוסטי לאורך כביש 6, חלונות אלו נמצאים בשימוש נרחב הם גבוהים יותר והשטח השקוף בהם גדול יותר כך שמדבקה קטנה אינה מספקת.

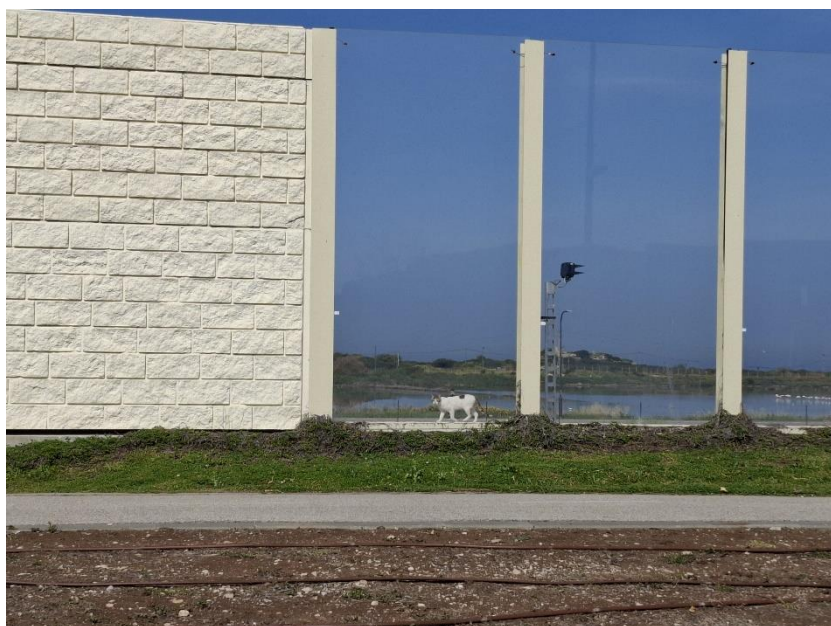
תמונה 2. חתול נע לאורך קיר אקוסטי שקוף בעתלית. טורפים לומדים שלאורך קירות אלו נפגעות ציפורים. לכן על מנת לאמוד את מספר הציפורים הנפגעות בפועל נערכים מבחני כילוי, ראה טקסט לפירוט. צילום: דותן רותם.

במקרה הראשון, בסמוך למזרעה, לא ידענו לומר מה היקף הפגיעה האמיתי מאחר ולא נערך מבחן כילוי. מבחן זה מבקש להעריך כמה מהציפורים המתנגשות מסולקות על ידי בעלי חיים אחרים מקרבת החלון. חתולי בית, חזירים, תנים ומינים אחרים לומדים שמתחת לחלונות אלו ניתן למצוא עופות פגועים ועשויים לסלק את פגרי העופות טרם הגעת הסוקר (תמונה 2). לכן בסקר הנוסף נערך מבחן כילוי. בשיטה זאת מפזרים לאורך הקיר, באופן מכוון, פגרי עופות בגדלים שונים (דרור, עורב, עלווית). לאחר מכן מגיעים הסוקרים במרווחי זמן קבועים ובוחנים כמה מהפגרים המסומנים נותרו בשטח. הנתונים מוכנסים לנוסחת חישוב המאפשרת לקבל הערכה למספר האמיתי של העופות הנפגעים מהחלון. הסריקה נעשית על ידי כלבים המנוהגים על ידי כלבנים מיומנים. הכלבים מאולפים לאיתור פגרים על בסיס ריח של מולקולה הנפלטת מבעל חיים מת (Cadaverine). באופן זה ניתן להבדיל בין נוצות שנפלו בשל חילוף נוצות טבעי לבין נוצות שהן שרידים של פגר. סקרים אלו נערכים גם לבחינת היפגעות עופות מתשתיות אחרות כמו טורבינות רוח והתנגשות בכבלי חשמל. בנוסף, בכל מקטע בו נסקר קיר אקוסטי, נסקר מקטע ביקורת (ללא קיר) נוסף באורך דומה (ראו נספח 1 להרחבה). הסקר מצא כי ישנם הבדלים בין הקירות השונים כפי שניתן לראות מאיור 2. על בסיס סקר זה ונתונים של קירות אקוסטיים מותקנים בישראל, שהתקבלו מחברת נתיבי ישראל ונמדדו מתצלום אוויר לאורך כביש 6 ומקומות נוספים, יכולנו להעריך את היקף התופעה בישראל. התוצאות מצביעות על כך כי מידי שנה נכון לשנת 2022 נפגעו למעלה מ-220,000 עופות בשנה. מאז הותקנו עוד כמה עשרות קילומטרים של קירות אקוסטיים שקופים כך שהמספרים אמורים היו לעלות.

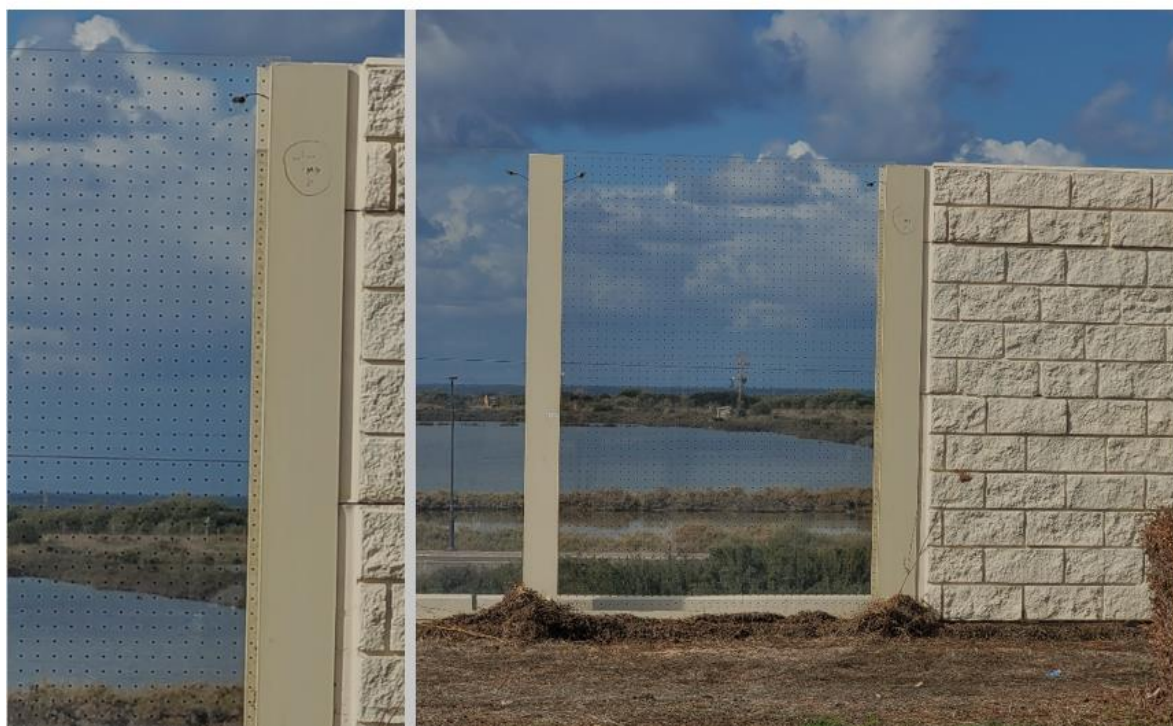
תמונה 3. דוגמא למיגון חסם רעש שקוף בעתלית. על הקיר הודבקו מדבקות בצורת עיגול בקוטר 6 מילימטר ובמרווח של 5 סנטימטר בין הנקודות (האיור השמאלי הוא הגדלה של מקטע באיור הימני). ניתן לראות כי אין פגיעה ביכולתו של ההולך בטיילת לראות את הנוף. יעילות השיטה תיבדק במהלך החודשים הקרובים.

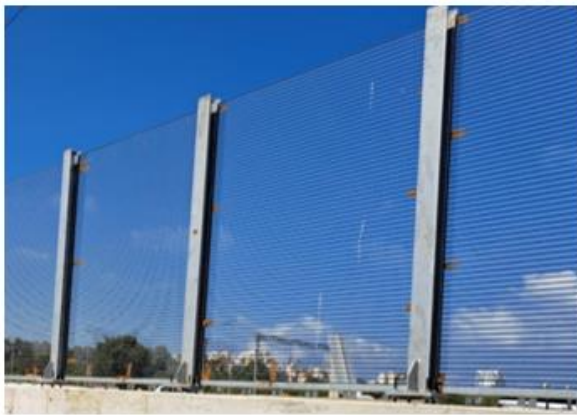
מדבקות בצורת קווים אופקיים בפרויקט רמת  
השרון 1010, צילום: יצחק כהן, החברה להגנת

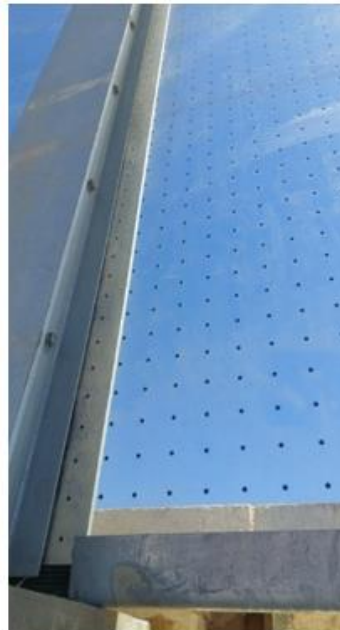
מדבקות בצורת עיגול בפרויקט בני-ברק  
צפון. צילום: אבנר בן אבי, פ. גורדי

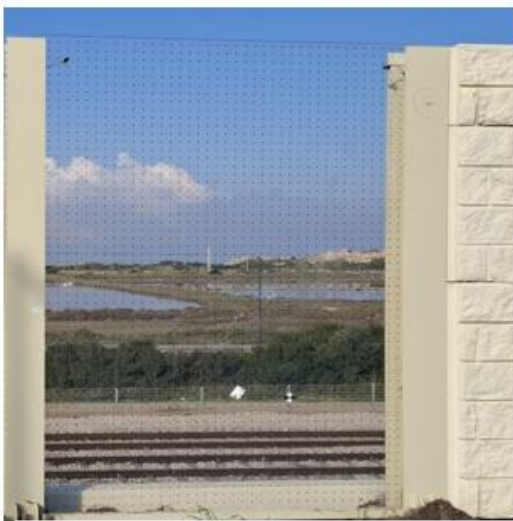
מדבקות בצורת נקודות בטילת בעתלית,  
צילום: דותן רותם רט"ג
