מערכת iPTE למניעת דריסות בעלי חיים בכבישים – סיכום פיילוט בכביש 3415

ד"ר דוד שהמי, תומר עפרי ודודן רותם

ינואר 2025

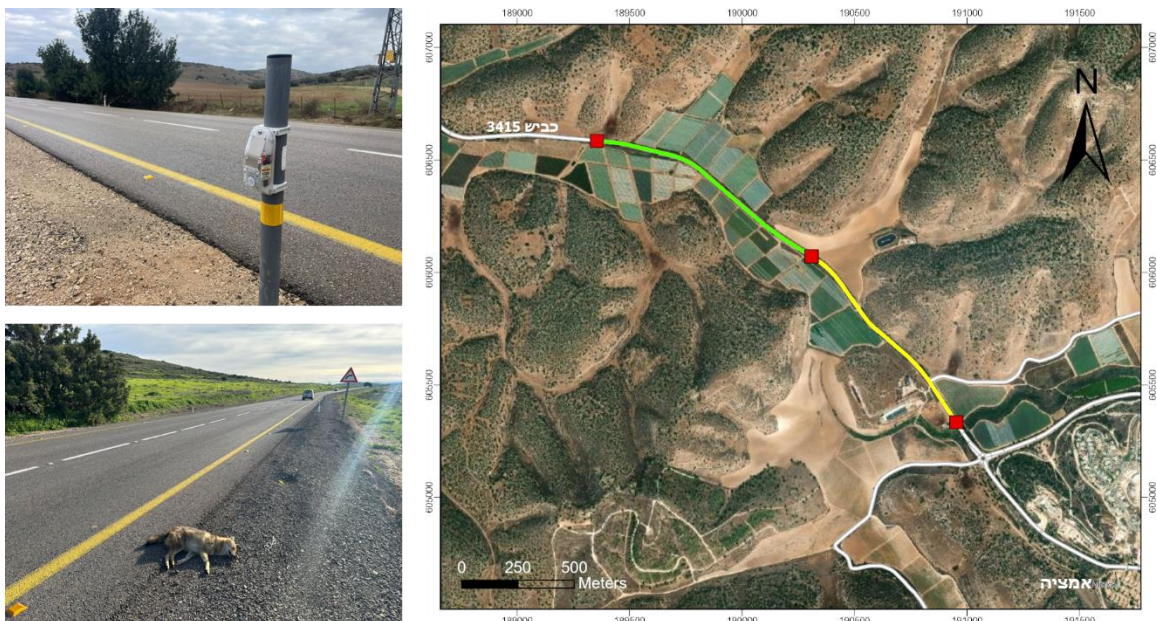
איור 1. פיילוט מערכת iPTE בכביש 3415. (א) אזור הפיילוט. בצהוב מסומן מקטע הכביש בו הוצבו המכשירים (מקטע הניסוי). בירוק מסומן מקטע הכביש בו לא הוצבו המכשירים (מקטע הביקורת). (ב) אחד ממכשירי המערכת מותקן על עמוד ליד הכביש. צילום: תומר עופרי. (ג) תן דרוס בכביש 3415. צילום: תומר עופרי.

ב-6 בספטמבר 2023 הותקנה על ידי צוות של נתיבי ישראל, מערכת במקטע כביש 3415 באורך 1 ק"מ מצפון לאמציה (להלן מקטע הניסוי; איור 1א). המכשירים הותקנו על גבי עמודים בכל שול במרווחים של 50 מ' לסירוגין משני צידי הכביש, לפי הנחיות היצרן (איור 1ב). בהמשך הכביש נקבע מקטע נוסף באורך 1 ק"מ בו לא הותקנה המערכת, אשר שימש בביקורת (להלן מקטע הביקורת; איור 1א). שני המקטעים נסרקו עד פעמיים בשבוע, בנסיעה איטית לאורך הכביש, על ידי פקחי ומתנדבי רט"ג עד ינואר 2025 (הסריקות ממשיכות גם כיום), וכל ממצא המעיד על פגיעה בבעל חיים דווח באפליקציית "דיווחים לרט"ג", כולל המין והמיקום המדויק (איור 1ג). גם סריקה ללא ממצאים דווחה באפליקציה. נתוני הדריסות סוננו ליונקים בלבד החל מגודל קיפוד מצוי (*Erinaceus concolor*) ומעלה, מתוך ההנחה כי יונקים קטנים יותר וגם טקסונים אחרים יגיבו באופן שונה, אם בכלל, לקולות הנפלטות מהמערכת המוצבת בגובה של כ-1 מ' מעל הקרקע.
